【屋根診断報告書】

〇〇邸

令和〇年〇月〇日

調査：ドローンのサトー

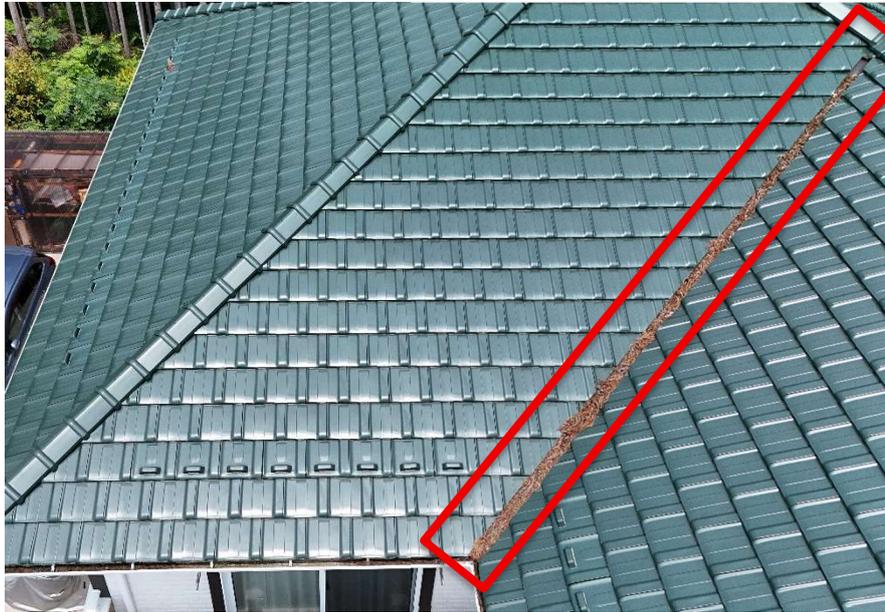
①屋根

屋根に落ち葉などが堆積しているのを発見。

濡れた落ち葉が水分を長時間保持し、屋根材（瓦・スレート・金属など）に湿気がこもりカビ・コケ・苔・藻の繁殖により、屋根材の劣化が加速する可能性があります

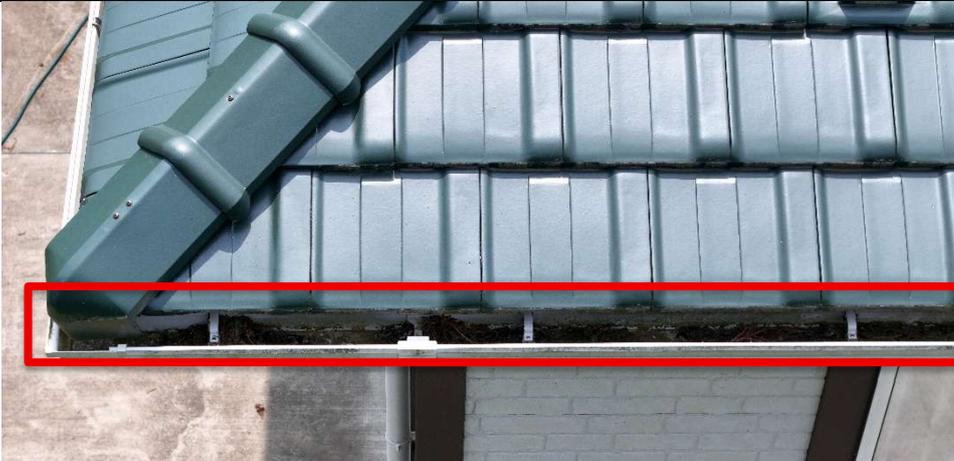
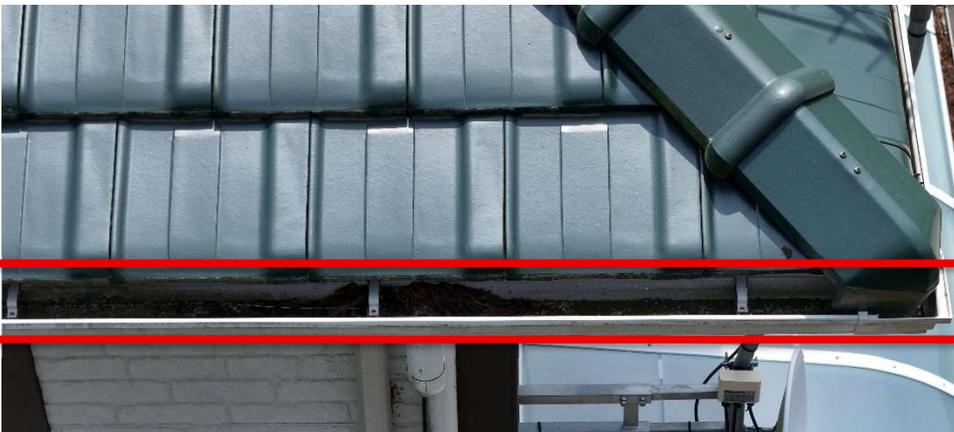
②屋根

雨樋に落ち葉などが体積しているのを発見。

落ち葉が雨樋や集水器に詰まり、雨水が流れなくなる結果的に水があふれ、外壁や基礎への浸水・劣化の原因になる可能性があります。
